# ANEXO 1: ESTUDIO FUNDADO DE RIESGOS

ETAPA 3 ANTEPROYECTO

Modificación “MPRC-LB-30 PROYECTO NIDO DE ÁGUILAS”

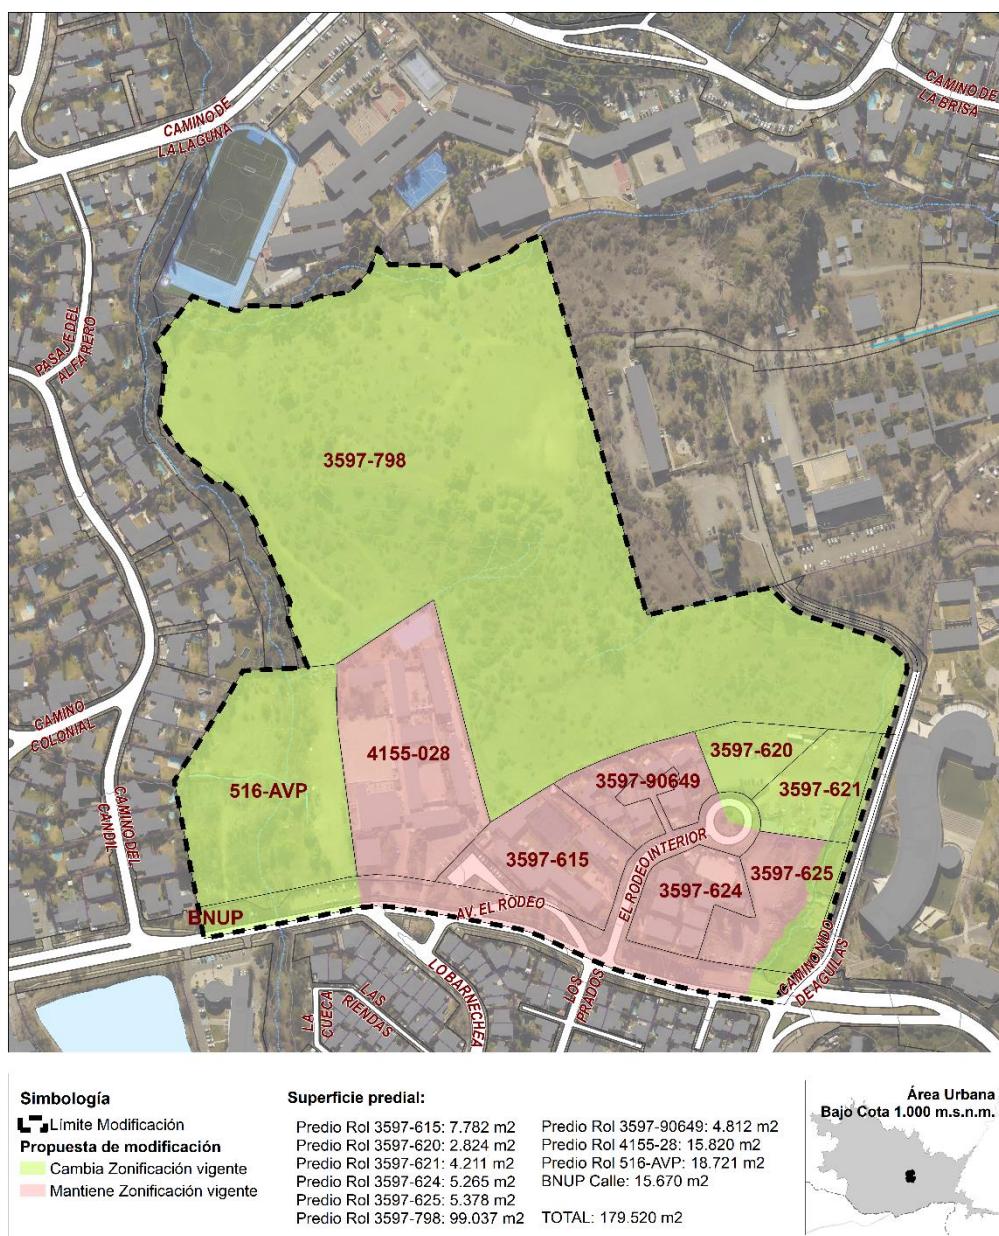
Figura 1-2 Predios y ubicación de sector modificado

El estudio de modificación MPRC-LB-30 del Plan Regulador Comunal de Lo Barnechea abarca una superficie de 17,7 ha donde se emplazan 9 predios (Figura 1-2), de los cuales sólo 2 mantienen sus condiciones actuales y los 7 restantes reciben modificaciones: 5 acogen cambios de zonificación y 4 acogen afectaciones de utilidad pública para conformar vialidad proyectada:

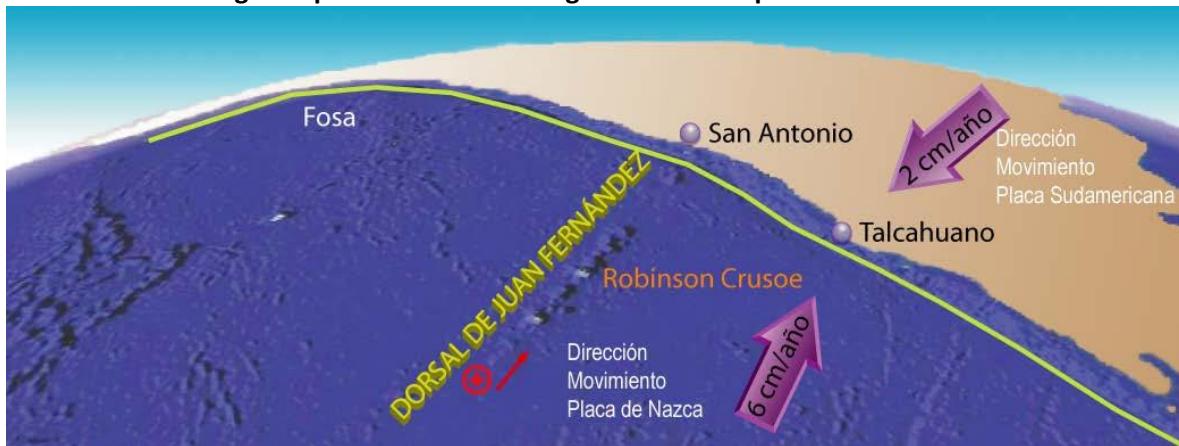
**Figura Apéndice C—1 Marco geodinámico representado en 3D.**

Fuente: Elaboración propia. La Dorsal de Juan Fernández es subductada a los 33°S. La línea verde señala la fosa, lugar donde subducta la Placa Nazca bajo la Placa Sudamericana, y las flechas muestran direcciones y velocidades de convergencia entre ambas.

La acumulación y posterior relajación de los esfuerzos producto de la convergencia del régimen de subducción es la causa de que todo Chile hasta la península de Taitao, sea afectado frecuentemente por terremotos. La gran mayoría de estos sismos y los eventos de gran magnitud se originan en la zona del contacto entre placas y surgen de la liberación súbita de gran parte de la energía acumulada durante el proceso de convergencia de placas (Ej. Sismos del 6 de abril de 1943 que afectó a la Región de Coquimbo, 3 de marzo de 1985 en la Región de Valparaíso, sismos de mayo de 1960 en Valdivia). Los esfuerzos acumulados por la subducción también se propagan hacia el interior de la placa continental, y se liberan mediante sismos superficiales, normalmente de magnitud menor pero más destructivos localmente (Ej. Sismo de Las Melosas de 1958, sismo de Chizmisa de 2001). Otros sismos son provocados por la relajación de esfuerzos de la Placa de Nazca una vez subductada, estos sismos pueden ser muy destructivos a pesar de no tener las mayores magnitudes (Ej. Sismo de Chillán de 1939, sismo de Punitaqui de 1997 y sismo de Tarapacá de 2005).

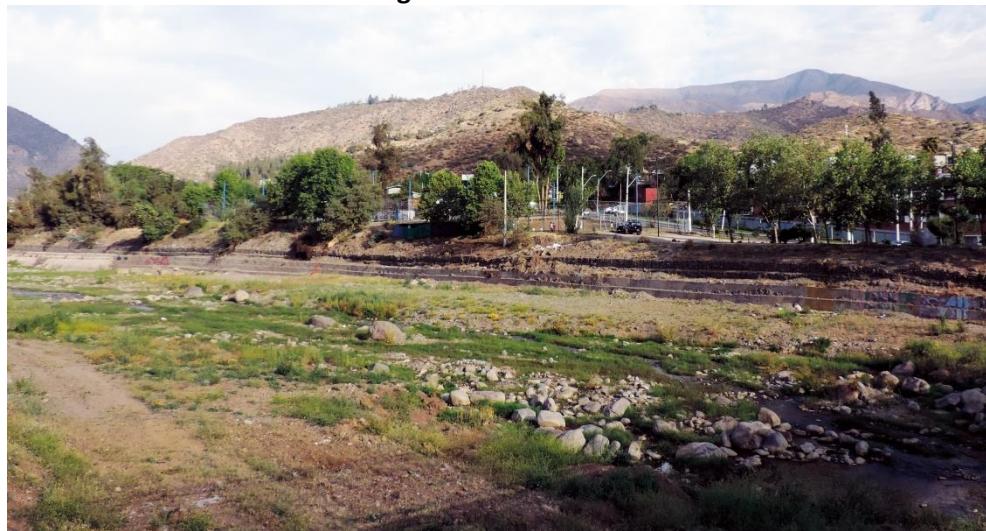
**Figura Apéndice C—5 Vista de los depósitos fluviales activos del río Mapocho. Se distingue la diversidad granulométrica de los clastos redondeados que involucran desde bolones métricos a gravas arenosas.**

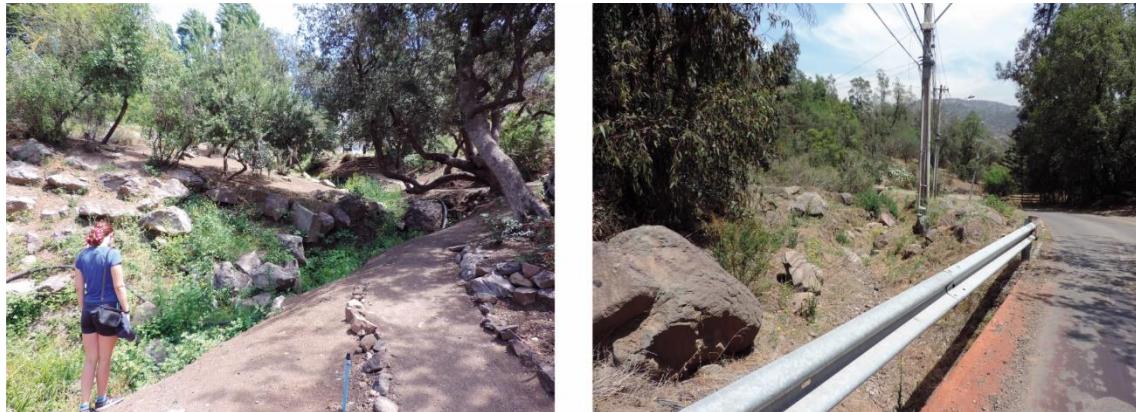
**Figura Apéndice C—6 Vista de los cauces de las quebradas Los Chanchos (izquierda) y la quebrada Huallalolén. Se reconocen abundantes bloques en los cauces, así como en las zonas ribereñas.**

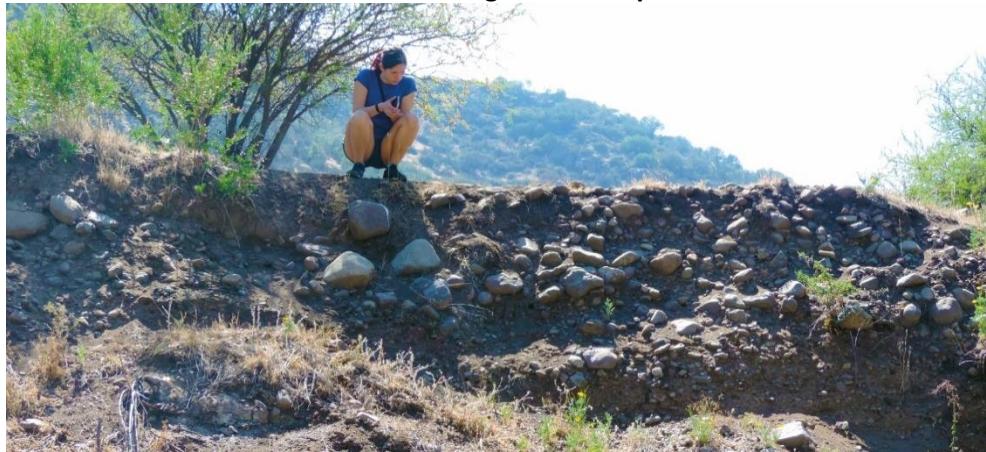
**Figura Apéndice C—7 Vista en corte de los depósitos fluviales aterrazados T1 en la ribera del estero Las Hualtatas. Es posible distinguir diferentes paquetes de sedimentos que gradan de base a techo desde arenas gravosas a ripios de bolones.**

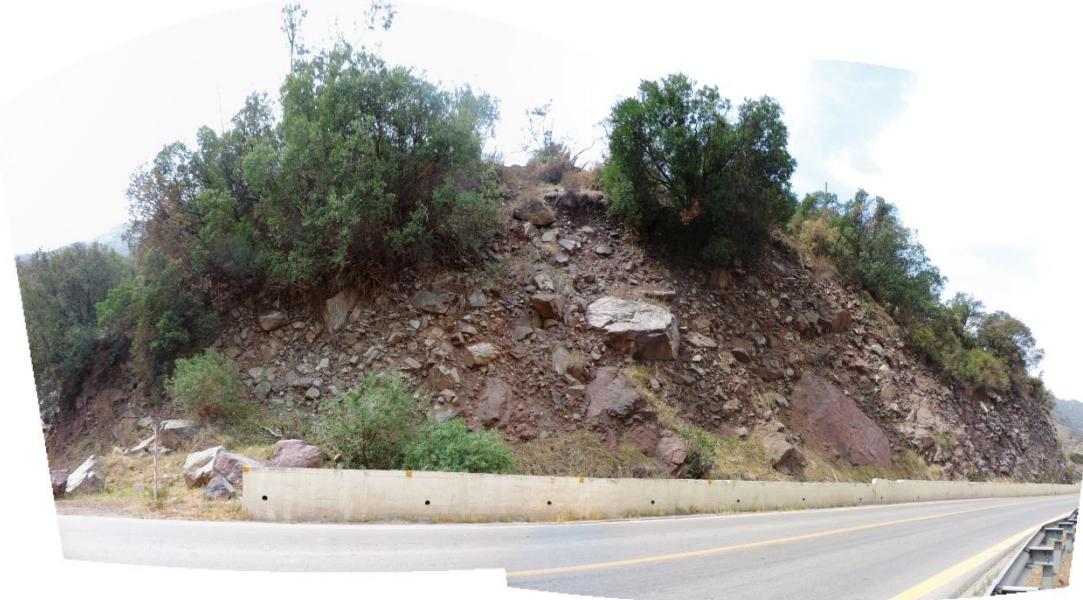
**Figura Apéndice C—8 Vista en corte de los depósitos antiguos de remociones en masa en el kilómetro 10 del Camino a Farellones. Es posible distinguir bloques métricos polimícticos embebidos en un arreglo caótico de rocas fragmentadas y angulosas de granulometrías diversas.**

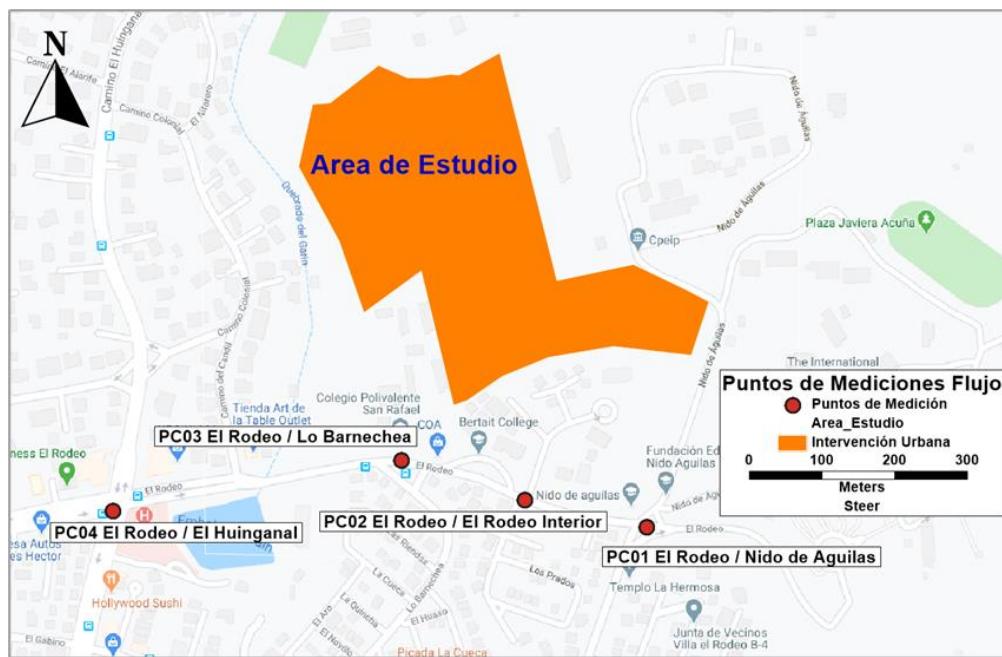
**Ilustración 4-4 Localización puntos de medición de flujo**

sector para el posterior análisis y determinación de las variables de servicio del sistema en ese punto en específico.

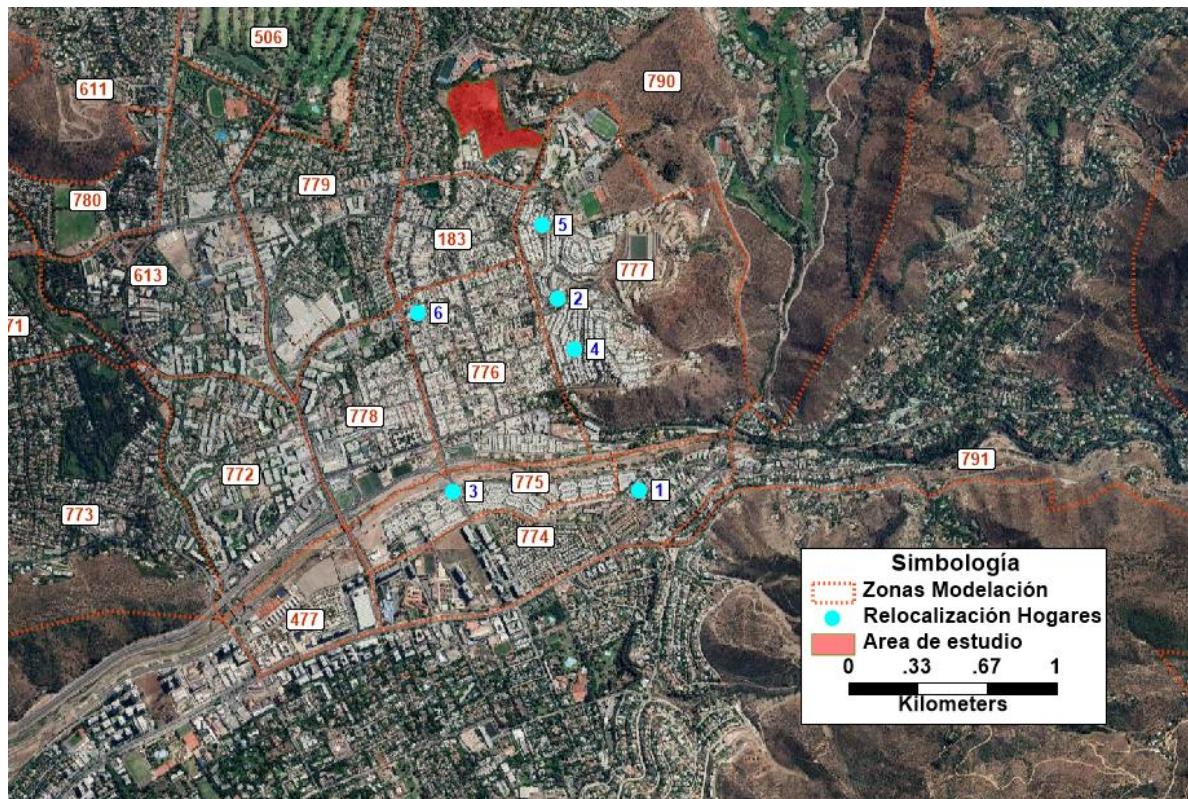
**Ilustración 6-1 Ubicación de las viviendas que será relocalizadas por el proyecto del Nido de Águilas**

Para la situación con proyecto, en el sector del Nido de Águilas se considera una oferta de 665 viviendas, con lo que se dará la relocalización de 665 hogares desde los siguientes puntos en color cyan destacados en la figura siguiente.

Cada uno de estos puntos está asociado a una zona de la cual se restan la siguiente cantidad de hogares, para ser agregados a la zona del proyecto.
