# ESTUDIO DE ÁREAS DE PROTECCIÓN DE RECURSOS DE VALOR NATURAL

Modificación al Plan Regulador Comunal de Lo Barnechea  
"MPRC-LB-30 PROYECTO NIDO DE ÁGUILAS"

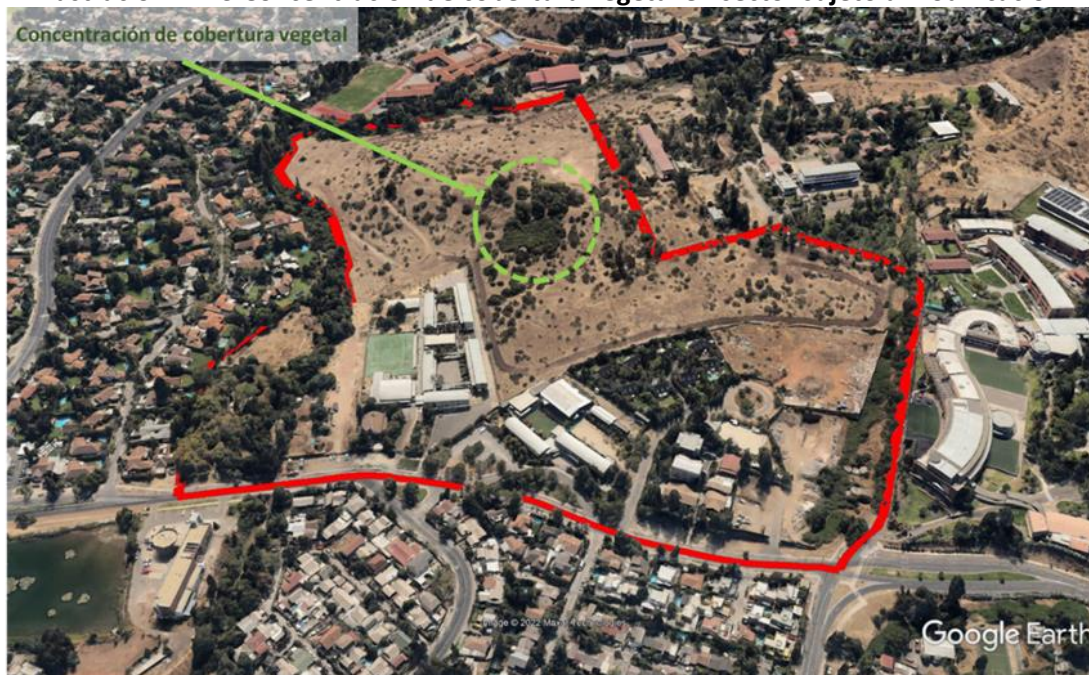
**Ilustración 2.1-3 Concentración de cobertura vegetal en sector sujeto a modificación**

FUENTE: ELABORACIÓN PROPIA CON BASE EN GOOGLE EARTH (2022)

En las áreas urbanizadas al poniente y sur del sector sujeto a modificación, predominan valores de NDVI entre 0.3 y 0.5 que evidencian la tipología constructiva típica de la comuna caracterizada por un desarrollo residencial preferente en grandes predios de baja ocupación de suelo donde predominan áreas ajardinadas y recreativas privadas. Por último, en el resto del sector sujeto a modificación, y ocupando la mayor proporción del mismo, se observa una menor concentración de cobertura vegetal (valores de NDVI 0.1 – 0.3), situación que Muñoz (2013)<sup>3</sup> relaciona con la presencia de remanentes de Bosques y Matorrales esclerófilos, vegetación que por encontrarse en condiciones semiáridas se ha adaptado para hacer frente a la falta de agua y a las altas temperaturas. Dichas adaptaciones a menudo disminuyen la cantidad de luz visible absorbida por las plantas o disminuyen la cantidad de luz del sol que les llega, por lo tanto, no reflejan mucha luz. Estas cualidades limitan su identificación mediante métodos espectrales como el NDVI y aun cuando corresponden a formaciones de vegetación nativa, son detectadas como áreas de **bajo vigor vegetal**, especialmente en periodos de baja disponibilidad de agua, como es el caso de la imagen SENTINEL analizada, cuya fecha de toma fue en noviembre de 2019, y coincide con la declaración de escasez hídrica definida en la comuna mediante Decreto MOP N° 124 del 17 octubre de 2019<sup>4</sup>.

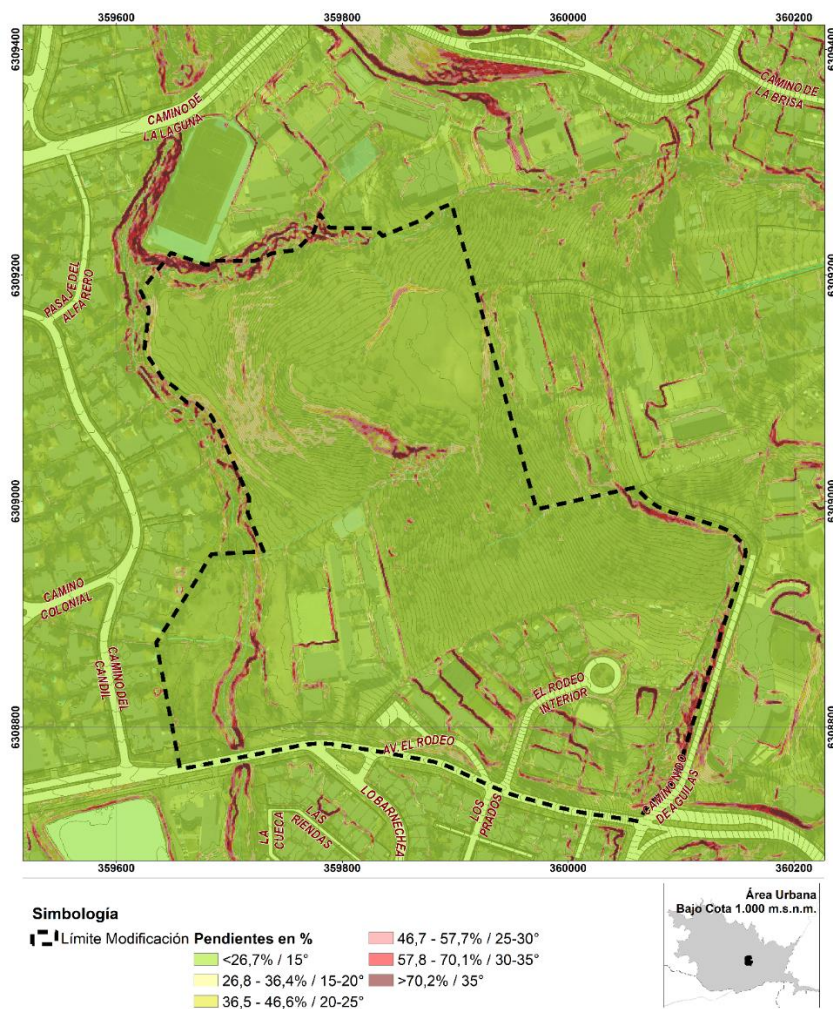
**Ilustración 2.3-2 Rangos de pendientes observadas en sector sujeto a modificación y área de influencia**

Con la finalidad de visualizar las condiciones topográficas del sector sujeto a modificación, se hizo uso del modelo de terreno, clasificando sus pendientes en rangos coincidentes con los criterios de corte utilizados por el Estudio Fundado de Riesgos para la definición de los niveles de susceptibilidad de remoción en masa por procesos de laderas. De esta forma, es posible observar que casi la totalidad del terreno tiene pendientes menores al 26,7% o 15°; le sigue el rango de pendientes que van desde el 26,7% (15°) al 46,6% (25°), concentradas en la ladera poniente donde se produce un cambio de nivel por cercanía al cauce de la quebrada El Gabino.

En tercer lugar, se encuentran las pendientes que van desde el 46,6% (25°) al 70,2% (35°) o más, las cuales se concentran principalmente en el costado norte del sector sujeto a modificación evidenciando la presencia del cauce de la quebrada La Rucia. Sin embargo, también se observa una concentración menor de estas pendientes en la ladera surponiente que marca el desnivel entre la parte alta del sector sujeto a modificación ubicada hacia el nororiente sobre los 867 m.s.n.m; y el sector de menor altura ubicado al poniente bajo los 851 m.s.n.m, aldeaño a la quebrada El Gabino.

FUENTE: ELABORACIÓN PROPIA EN BASE A MODELO DE TERRENO (2022)

A partir del modelo de terreno antes mencionado, se procedió a la generación de unidades homogéneas agrupadas en base a sus pendientes promedios, observándose que el sector sujeto a modificación se encuentra emplazado en un plano con una pendiente promedio de 16%, inferior a las pendientes promedio predominantes en su entorno, lo que genera una situación de emplazamiento similar a los proyectos de vivienda social de La Ermita, Las Lomas y Bicentenario emplazados en mesetas fluviales a ambos costados del río Mapocho.
